# 仙台城 仙台城見聞

## ガイドンス施設

## ■ 仙台城の築城

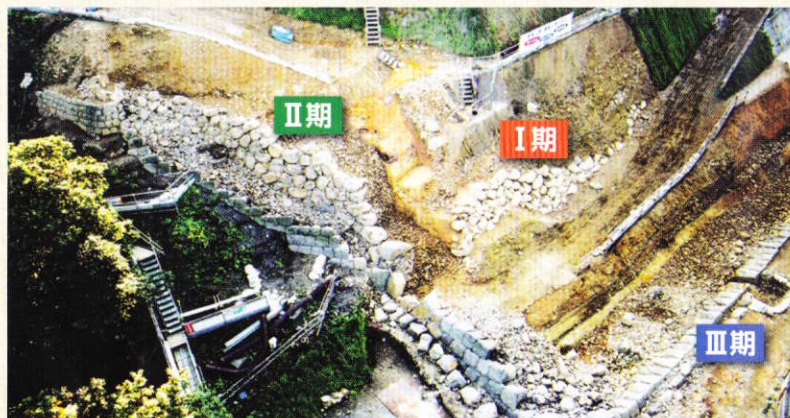
本丸北壁石垣は、平成9年～平成16年にかけて修復工事が行われ、工事に伴う発掘調査で、現在の石垣の裏側から、2つの時期の古い石垣が発見されました。最も古いⅠ期石垣は、政宗が築城した17世紀初頭のもので、自然石を加工せず、長いほうを横方向にして積んでいます。次の段階のⅡ期石垣は、17世紀前半のもので、自然石に多少加工を加え、長いほうを前後にして積んでいます。現在のⅢ期石垣は、寛文8年(1668)の地震の復旧のために17世紀後半に築かれたもので、全面が加工された「切石」を、目地をそろえて積んでいます。

本丸跡北東部の石垣(北東から)

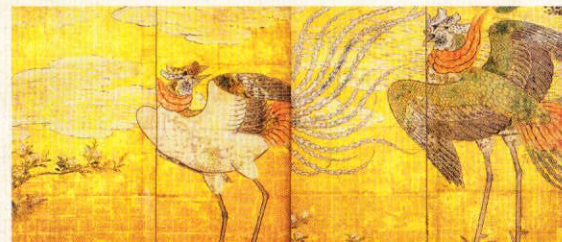
「上段の間」のコーナーでは、床の間を実寸大で再現しています。

上段の間は、最も重要な儀式や、藩主が家臣との対面を行った格式の高い部屋です。幅が4間(約7.9m)もあり、奥の「床」には狩野左京による「桐と鳳凰」の障壁画が描かれていました。また北側には天皇家や將軍家を迎える際に使用する「上々段の間」がありました。
